# 汽车修补涂装工艺(六)

北京交通运输职业学院 程玉光

汽车修补涂装工艺主要包括损伤修复、底漆喷涂、面漆前处理、面漆喷涂、抛光。要保证涂层的优异质量，必须重视涂装工艺流程。在整套工艺流程中需要注意安全防护的措施与意识、工具设备的使用与维护、各工序的执行与落实。

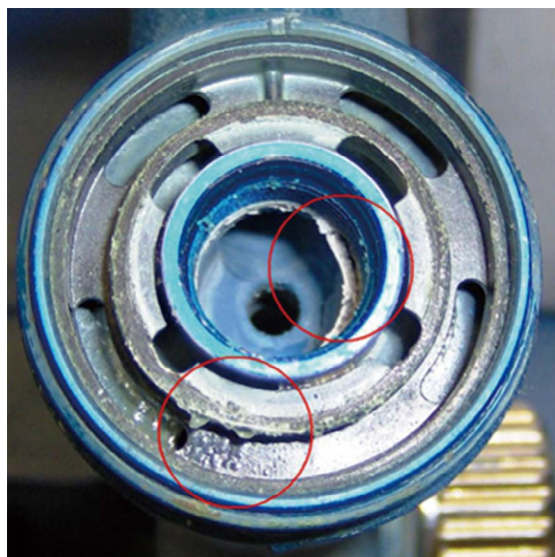
图2 空气分流环

(1) 上壶喷枪枪壶内出现气泡(图1)。导致该现象的原因如下：喷嘴松动或未拧紧，空气进入油漆通道喷漆时枪壶出现气泡；喷嘴背后堵塞，油漆残渣导致枪嘴与空气分流环密封不良；空气分流环表面损伤(图2)，空气进入油漆通道；枪壶通气孔堵塞，空气会被吸入油漆通道，先会出现气泡，最后会漏油漆。可以通过拧紧喷嘴、清洗喷嘴、更换空气分流环或清洁枪壶通气孔，来避免上壶喷枪枪壶内出现气泡。

正常。出现这种现象的原因是空气分流环损坏或安装位置不当,可通过调整或更换空气分流环来排除故障。在安装空气分流环时要将定位杆对准枪头的小孔,用双手拇指把空气分流环轻轻压进枪头,再装上喷嘴并用SATA原装扳手装紧,然后松开再装紧一次。

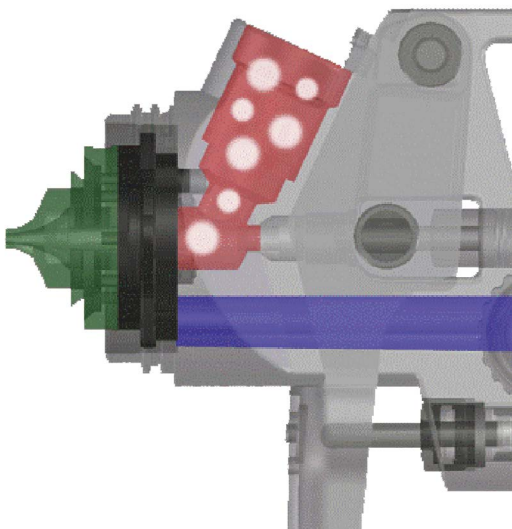
图1 枪壶内出现气泡

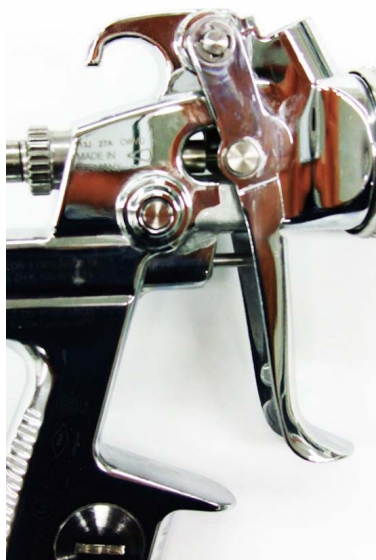
图3 喷枪扳机处漏油漆

(4) 喷枪扳机处漏油漆(图3)。导致该现象的原因如下：枪针密封圈松动、损坏导致油漆渗漏。应定期检查或更换枪针密封圈，每天工作完毕后拆下喷嘴套装进行清洁，并根据喷嘴套装的使用情况适时更换。
